bFa - Büro für Freiland erfassung und effektiven Artenschutz

Ergebnisbericht "ökologische Untersuchung am Schwollbach"

Ortsgemeinde Schwollen / Herr Bürgermeister Heiko Herber

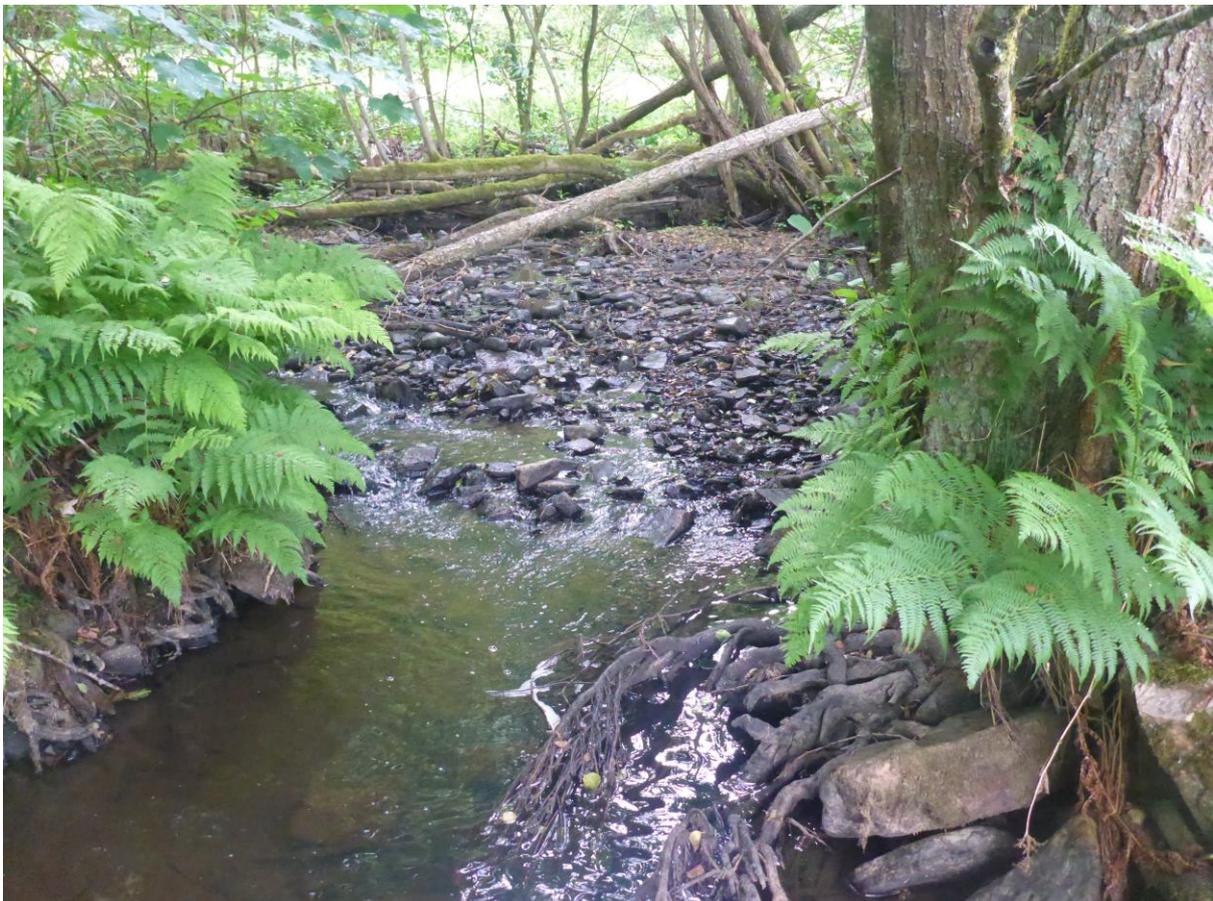
(Foto: Natürlicher Verlauf am Schwollbach unterhalb der OG Schwollen am 23.06.2017)

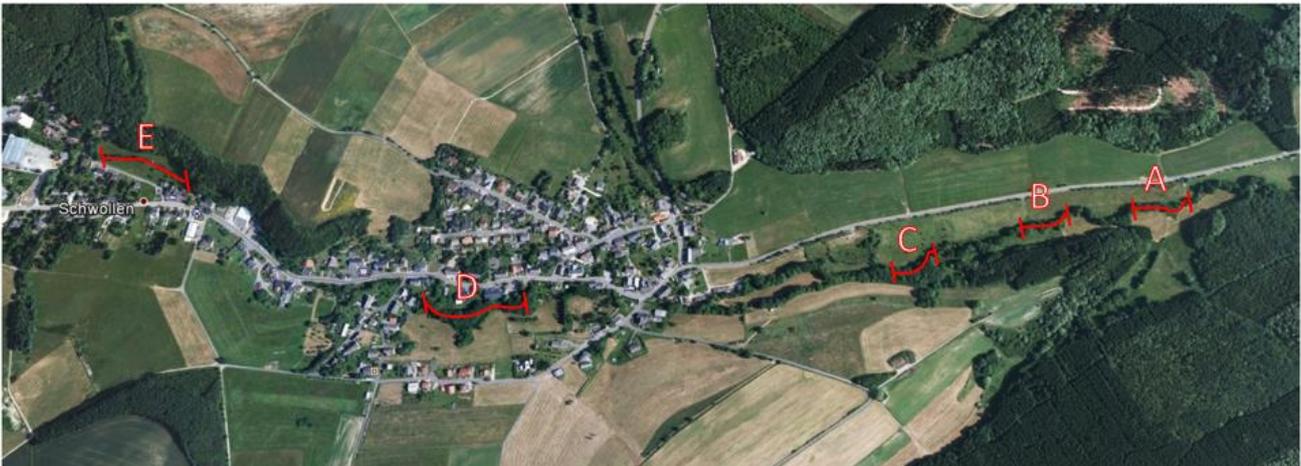
Die Elektrofischung wurde an 5 unterschiedlichen Probestellen (siehe Abb. 1 A-E) durchgeführt. Drei der Probestellen befanden sich unterhalb von Schwollen, einer in der Ortsmitte und der letzte an der oberen Grenze des Fischereipachtbezirks. Die Probestellen wurden so ausgewählt, sodass man einen durchschnittlichen Gesamteindruck der Fischfauna im Gewässerverlauf erhalten konnte. Die Probestellen lagen zum einen an sehr natürlichen Bereichen mit Stromschnellen, Mäander, seichten ruhigen Bereichen, Kolken sowie Totholzansammlungen und vielen Erlenwurzeln die unterspült waren. Zum anderen - vor allem in der Ortslage – an leicht begradigten Stellen mit einigen Querbauwerken in Form von Brücken, Aufstauungen und Einleitungsrohren. Sowie an der obersten Probestelle in einem sehr offenen und eisenhaltigen Bachbereich.

Kartenquelle: Google Inc.: Google Earth 2013 (v.7.1.2.2041), bearbeitet. Stand: 25. Juni 2017
(Abb. 1: Probestrecken der durchgeführten Elektrofischung)

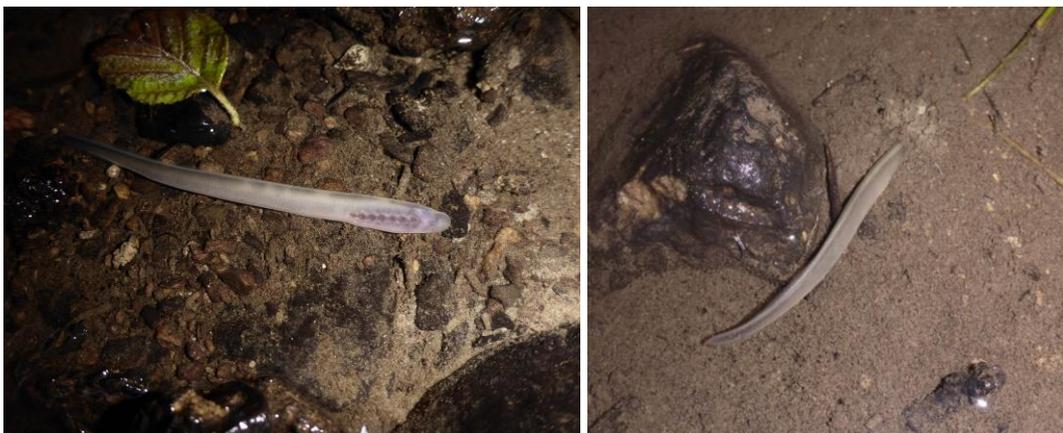
(Abb. 2+3: Querder des Bachneunauges leben im sandig-kiesigen Sediment und graben sich direkt wieder ein, wenn man Sie mittels Elektrofischung aus dem Sediment lockt)

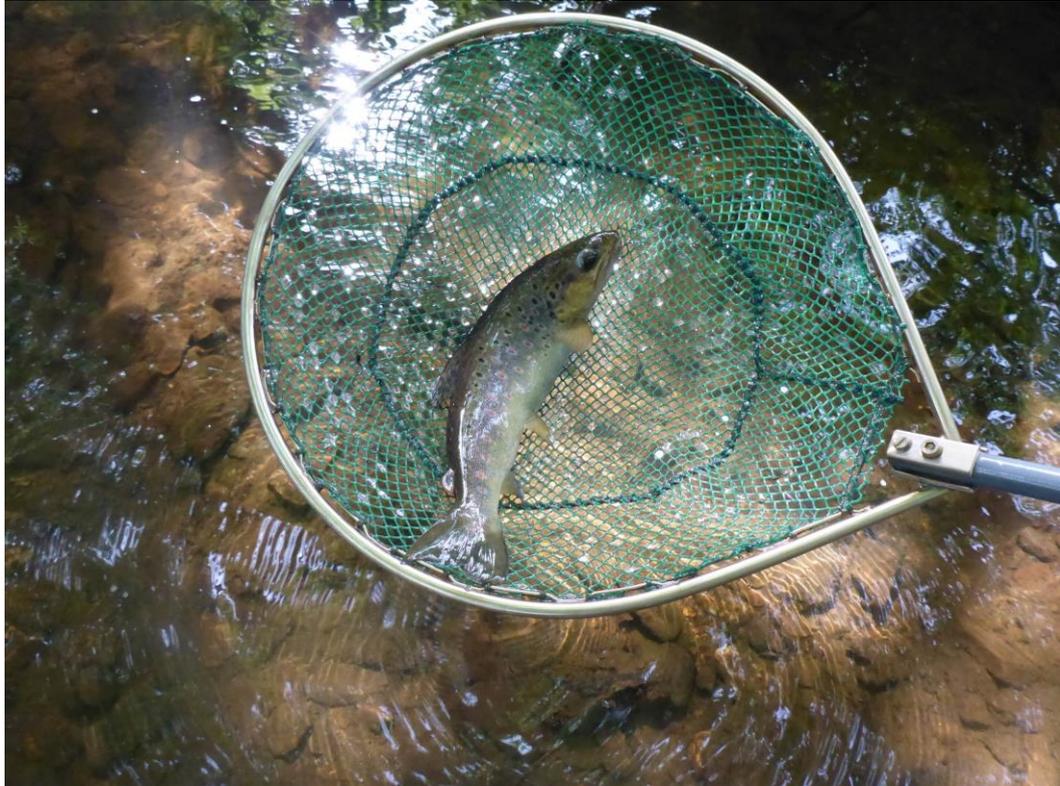
(Abb. 4: Bachforelle im Anodennetz bei der Elektrofischung)

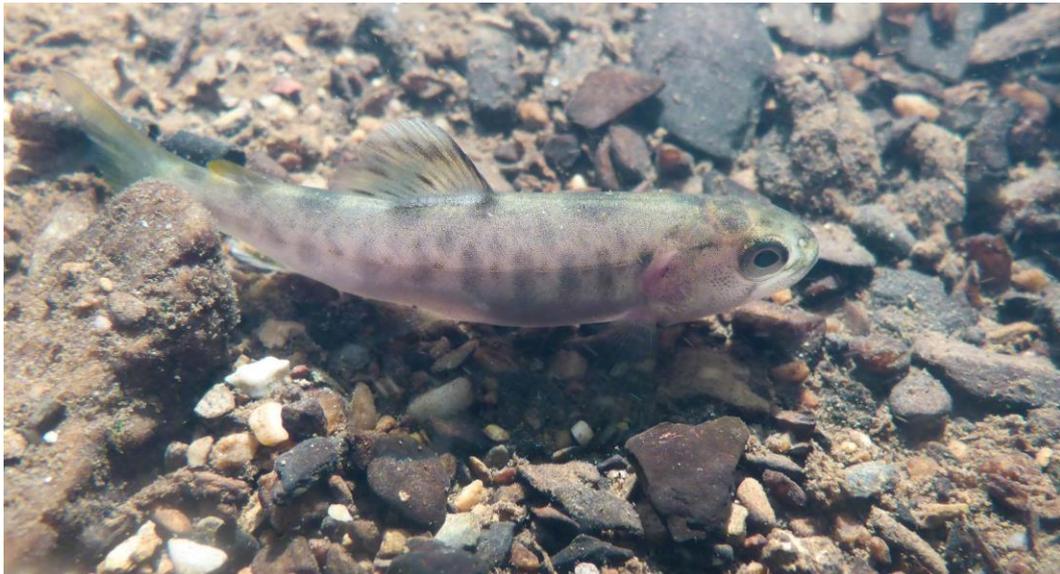
(Abb. 5: junge Bachforelle konnten in hoher Anzahl nachgewiesen werden und deuten auf eine vitale und gut reproduzierende Populationsstruktur hin)

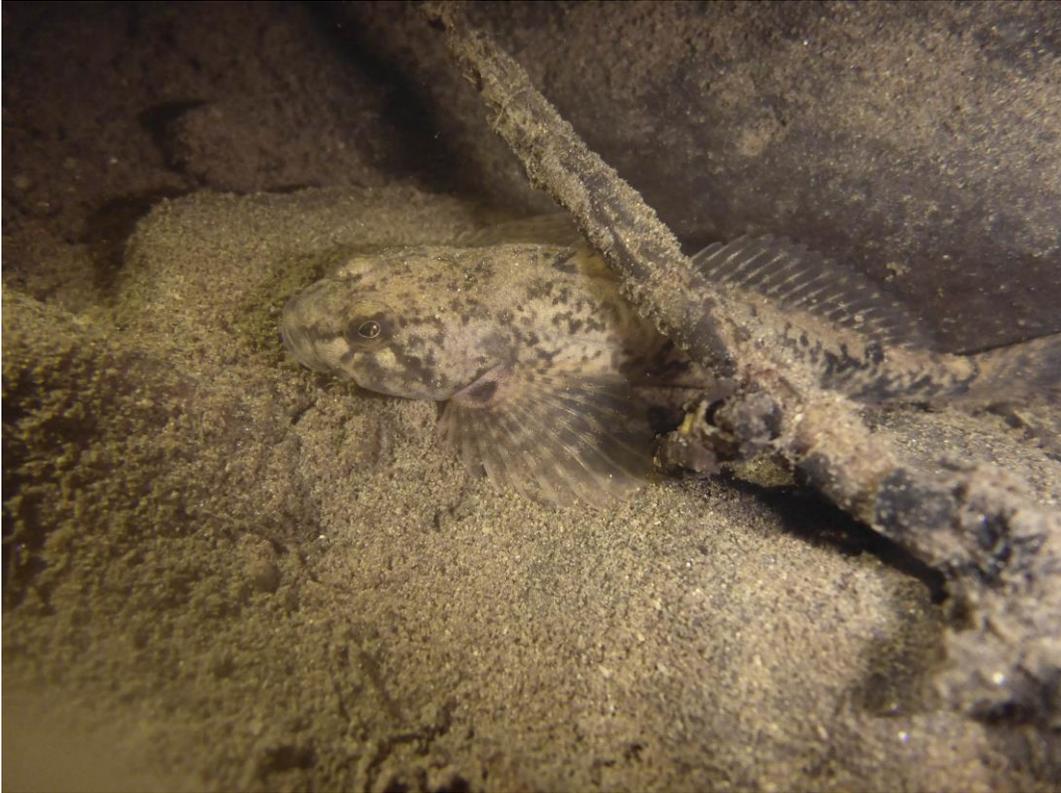
(Abb. 6: gut getarnte Groppe – diese Art konnte am häufigsten nachgewiesen werden)

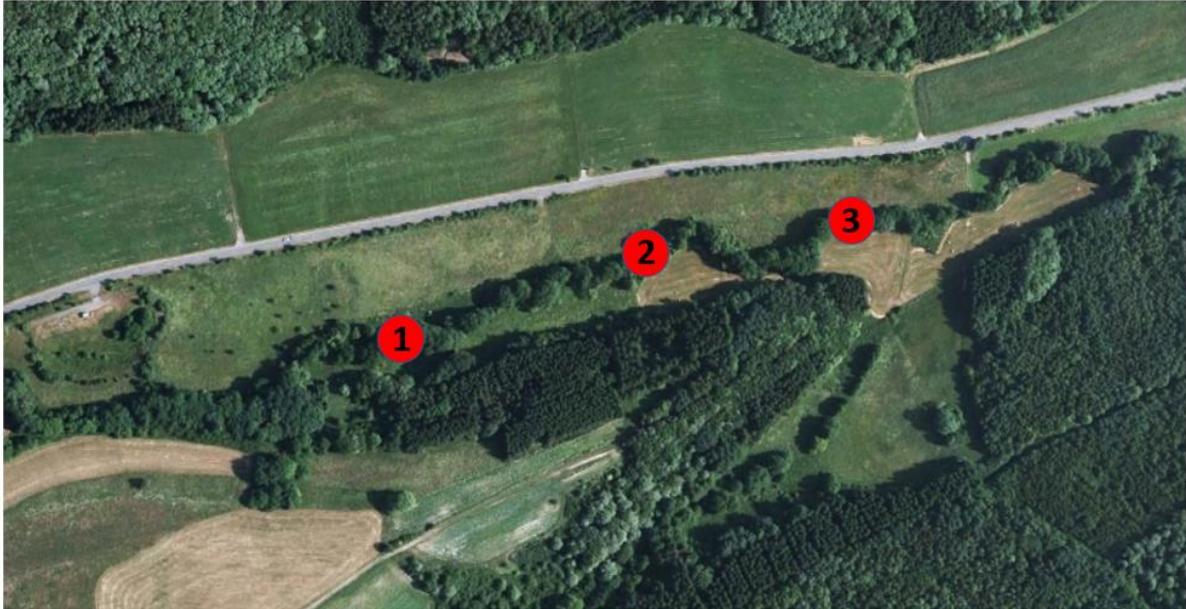
(Abb. 8: Besondere Libellenfunde konnten an drei Probestellen erbracht werden)

| 1 | Zweiggestreifte Quelljungfer | -adult- | (<i>Cordulegaster boltonii</i>), |
| | Kleine Zangenlibelle | -adult- | (<i>Onychogomphus forcipatus</i>) |
| 2 | Zweiggestreifte Quelljungfer | -adult- | (<i>Cordulegaster boltonii</i>) |
| 3 | Zweiggestreifte Quelljungfer | -adult- | (<i>Cordulegaster boltonii</i>) |

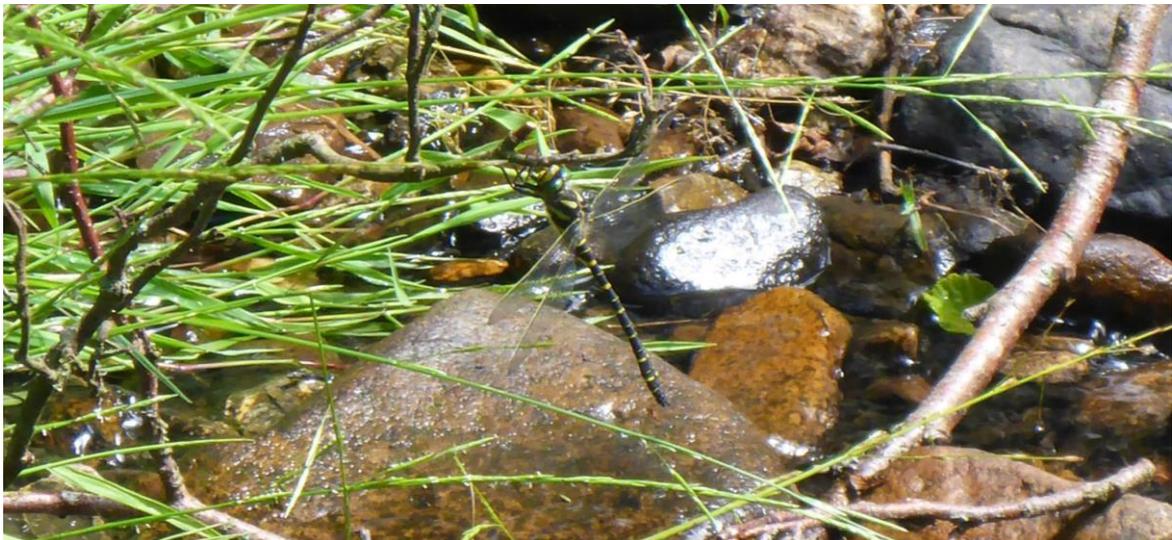
Larvalstadien der Zweiggestreiften Quelljungfer konnten an zahlreichen Stellen bachabwärts unterhalb der Ortslage nachgewiesen werden. Larvalstadien der Kleinen Zangenlibelle konnten nicht im Rahmen der Untersuchung gefunden werden.

(Abb. 9: Die Zweiggestreifte Quelljungfer konnte in adulter Form und in Larvalstadien mehrfach am Schwallbach gefunden werden)

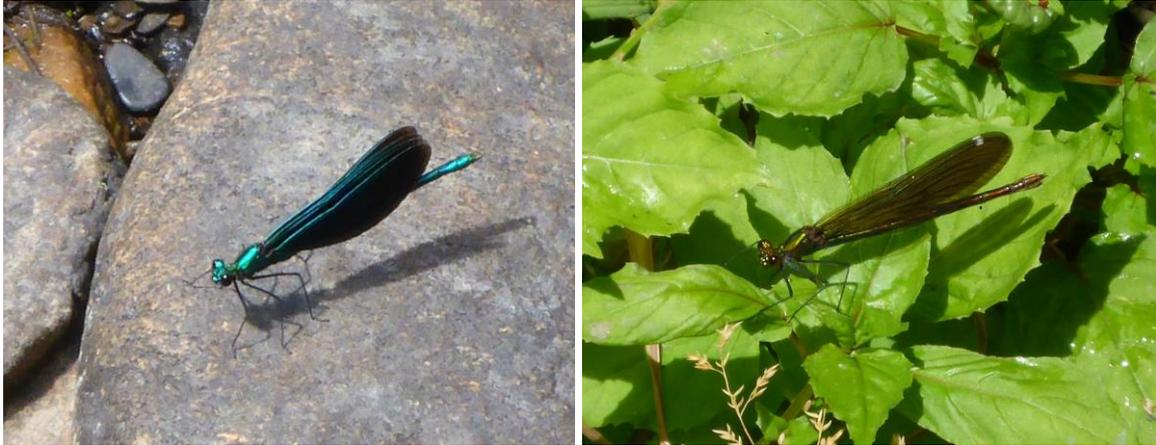
(Abb. 10/11: Die Blauflügelige Prachtlibelle (*Calopteryx virgo*) ist eine der häufigeren Libellenarten im Einzugsbereich der Nahe und kommt auch sehr zahlreich am Schwoilbach vor. Links Männchen, rechts Weibchen)

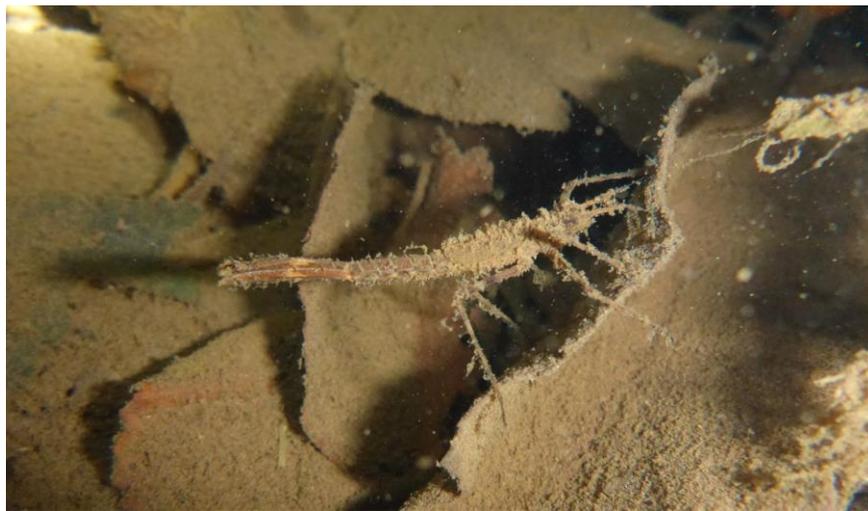
(Abb. 12: Die Larven der Blauflügeligen Prachtlibelle wachsen im Bachlauf auf und sind dort sehr gut getarnt)

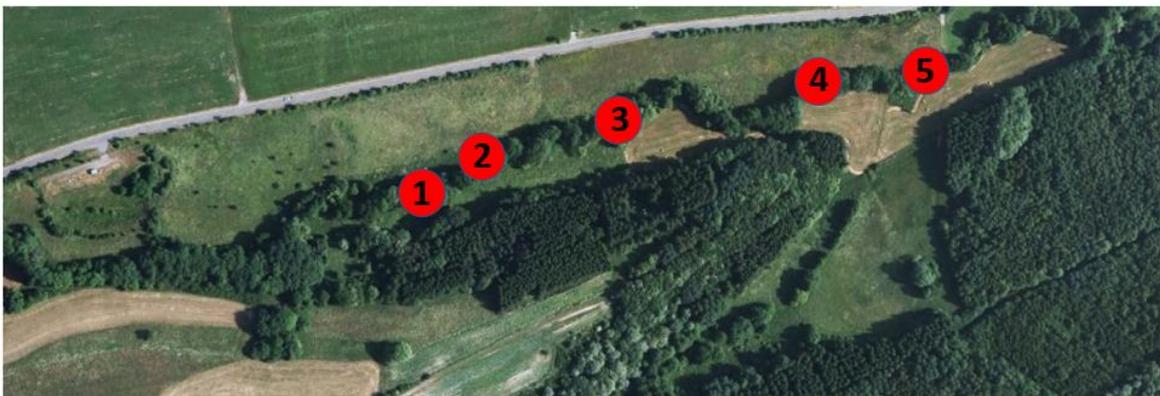
(Abb. 13: Besondere ornithologische Funde konnten an fünf Probestellen erbracht werden)

| 1 | Wasseramsel | -adult- | (<i>Cinclus cinclus</i>) |
| 2 | Wasseramsel | -adult- | (<i>Cinclus cinclus</i>) |
| 3 | Eisvogel | -adult- | (<i>Alcedo atthis</i>) |
| 4 | Wasseramsel | -adult- | (<i>Cinclus cinclus</i>) |
| 5 | Wasseramsel | -adult- | (<i>Cinclus cinclus</i>) |

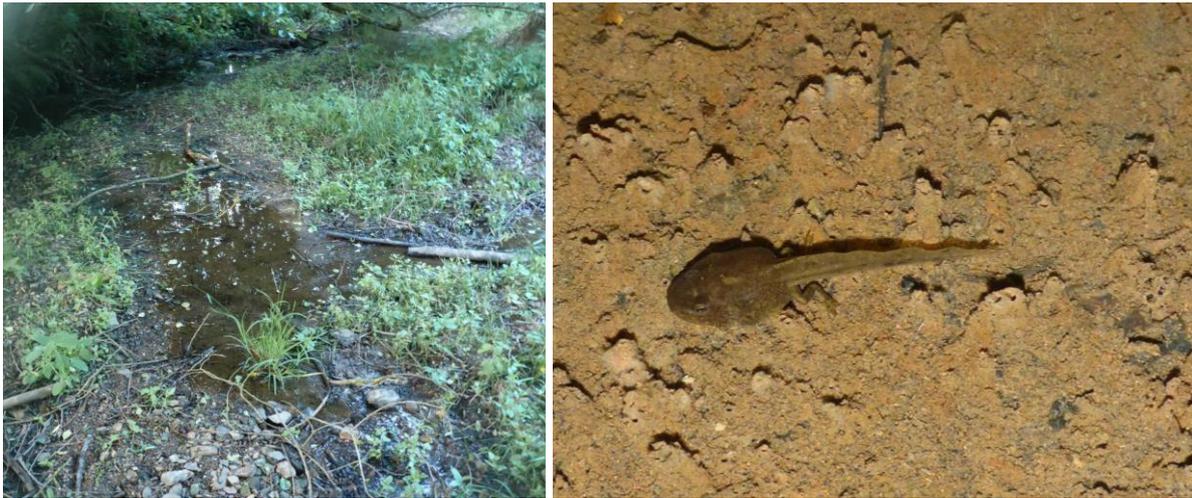
(Abb. 14/15: an einigen Uferbereichen befinden sich durch Quellaustritte und Bachverästelung einige Kleinstgewässer – siehe links- hier konnten meist Larven des Grasfrosches gefunden werden, der solche temporären Gewässer gerne als Reproduktionsgewässer annimmt)

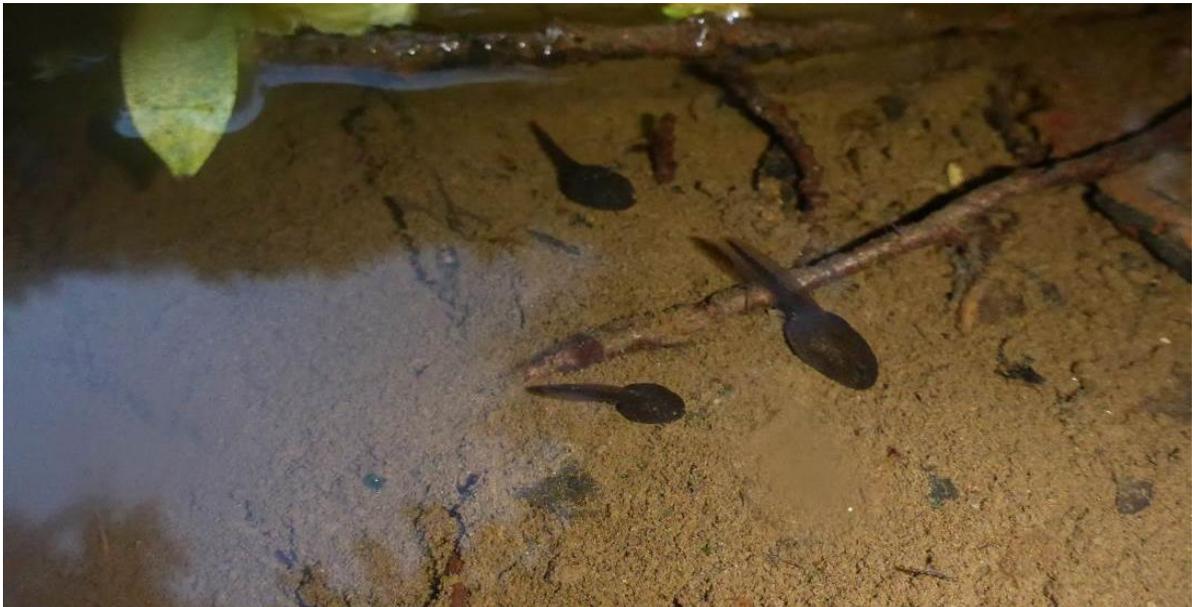
(Abb. 16: Neben dem Grasfrosch konnten an einer Stelle auch Larven der Erdkröte nachgewiesen werden)

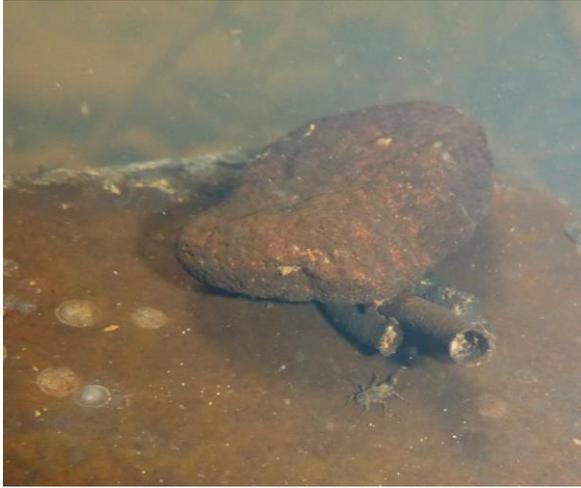
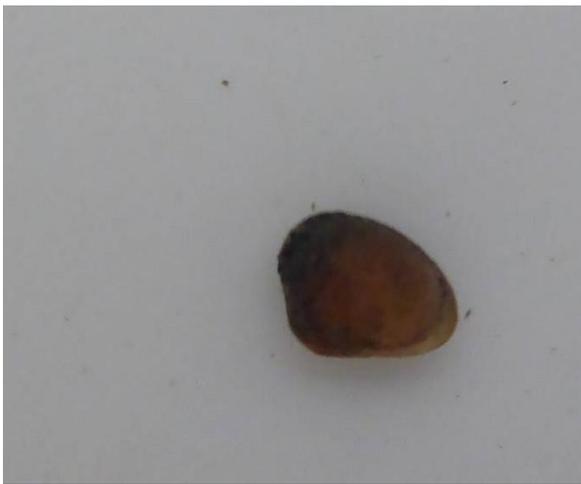
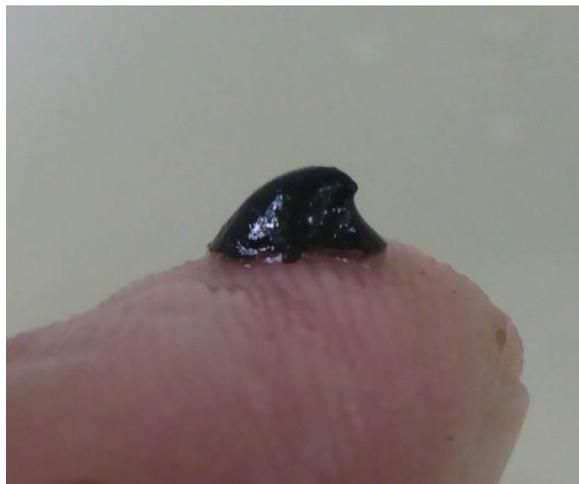
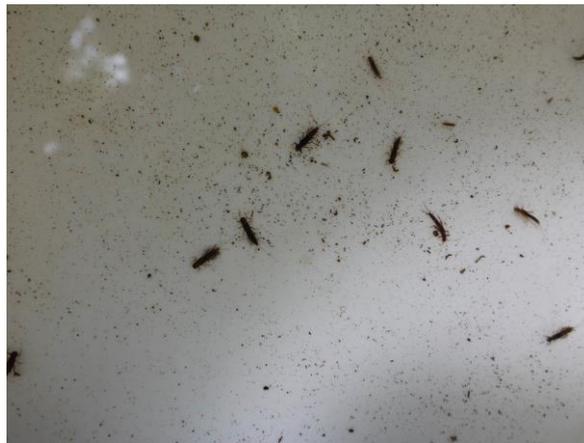
Bei der Tag- und Nachtkartierung konnten unzählige Stein-, Köcher- und Eintagsfliegenlarven verschiedener Arten gefunden werden. Daneben mehrere Kugelmuscheln (*Sphaerium spec.*) und Flussnapfschnecken (*Ancylus fluviatilis*). Auf eine detaillierte Bestimmung der einzelnen Fliegenlarvenarten wurde verzichtet, da dies den Rahmen der Untersuchung sprengen würde. Zudem zeigte die Kartierung, dass auch bei dieser Artengruppe ein dem Gewässer auf den ersten Blick typische Artenvielfalt vorliegt. In hoher Anzahl konnten Larven unter fast jedem Stein gefunden werden. Als Besonderheit kann man den Fund des Europäischen Bachhaft (*Osmylus fulvicephalus*) nennen. Dieser Vertreter der Bachhafte kommt meist nur noch an naturbelassenen Gewässern mit intakten Gewässerrandstreifen vor.

(Abb. 17-21: Im Untersuchungsgebiet konnten zahlreiche Stein-, Köcher- und Eintagsfliegenlarven, Kugelmuscheln und Flussnapfschnecken gefunden werden)

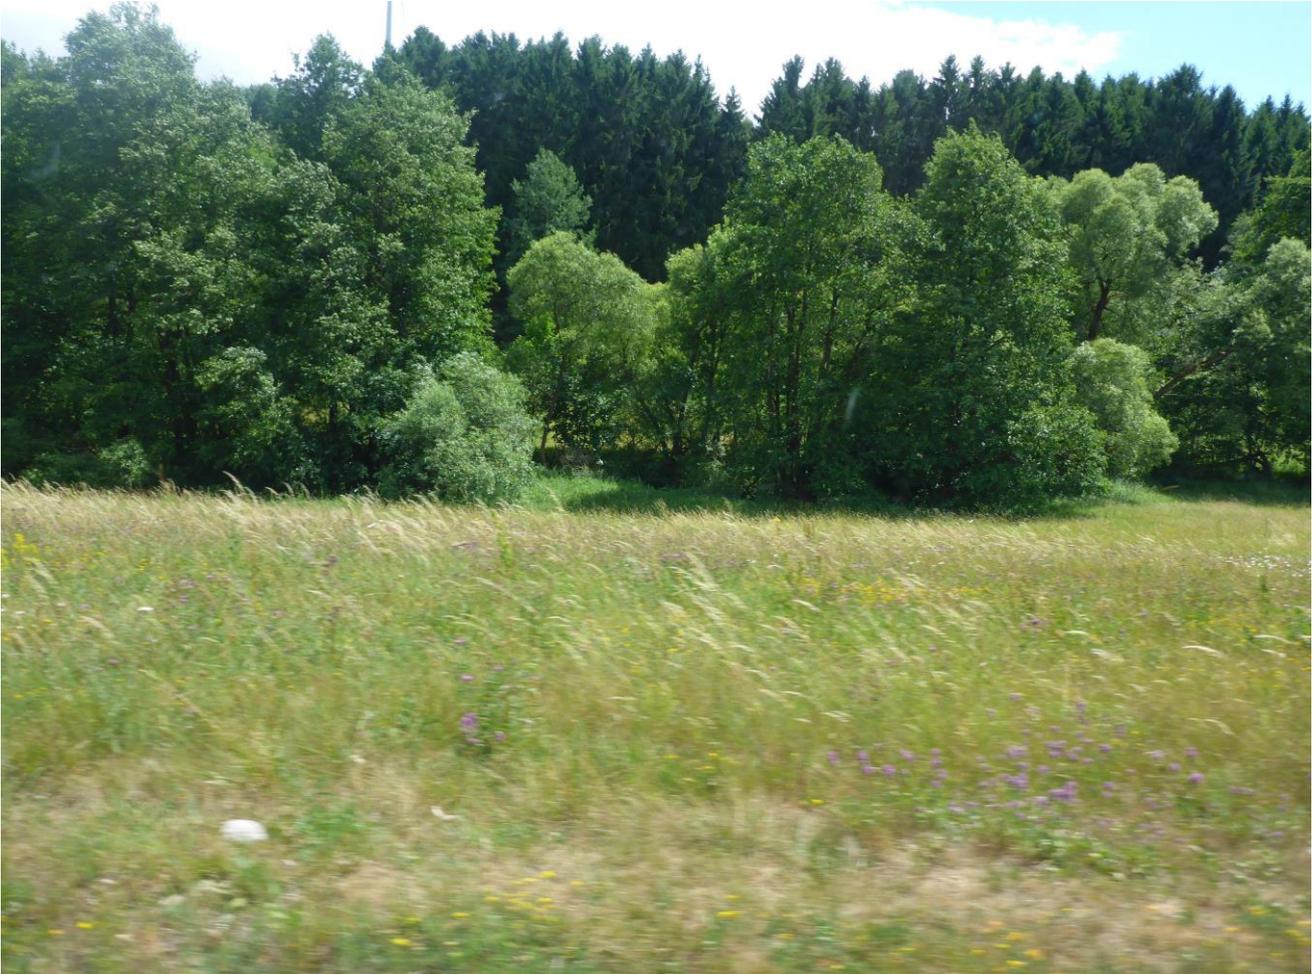
Der untere Bereich des Schwallbach ist überwiegend naturnah, sogar mit teilweise ausgeprägten Gewässerrandstreifen. Die Laufkrümmung ist geschlängelt und häufig sogar mäandrierend, wodurch an vielen Stellen eine starke Krümmungserosion entsteht. Der naturnahe Bachverlauf wird durch sehr viele Treibholzverkläunungen, Sturzbäume, Totholz, ins Gewässer ragende Erlenwurzeln bekräftigt. Durch die dadurch entstehende hohe Strömungsdiversität und Tiefenvarianz in Verbindung mit der natürlichen Laufkrümmung entstehen einige Laufgabelungen, eine große Breitenvarianz mit vielen Laufweitungen und –verengungen. Diese Diversität führt somit auch zur Bildung von einzelnen Inseln, Schotterbänken sowie zurück- und aufgestauten Bereichen. Auch das Sohlensubstrat ist sehr abwechslungsreich, so findet sich zwar überwiegend Schotter und Steine, aber auch Bereiche aus überwiegend Schiefer, Kies, Sand und Lehm. Die Ufervegetation ist von einem Erlensaum weitgehend geprägt. Es befinden sich im Gewässerrandstreifen allerdings auch Bereiche mit Wiesen- und Hochstaudenfluren. Eines der wenig negativen Faktoren sind einige Drainagerohre, welche vermutlich die angrenzenden Wiesen entwässern sollten. Verbauungen des Ufers oder der Sohle sind bis auf eine kleine aus Naturstein zusammengebrochene Uferbefestigung nicht vorhanden. In der Ortslage ist der natürliche Verlauf stellenweise auch vorhanden, hier finden sich allerdings mehrere unnatürliche Querbauwerke in Form von Aufstauungen zwecks Wasserentnahme und Brückenbauwerken. Die Zahl der Entwässerungsrohre und Einleitungsrohre nimmt im Ortsverlauf stark zu. Zudem kommen an einigen Stellen Uferverbauungen und Befestigungen der Sohlstruktur hinzu. Gewässerrandstreifen sind kaum vorhanden. Unrat, Gartenabfälle und Müll führen weiterhin im Ortsbereich zu einer Verschlechterung.

(Abb. 22: Unterhalb der Ortslage befinden sich weitgehend großzügige Gewässerrandstreifen, welche stellenweise sogar an kleine Auwälder erinnern)

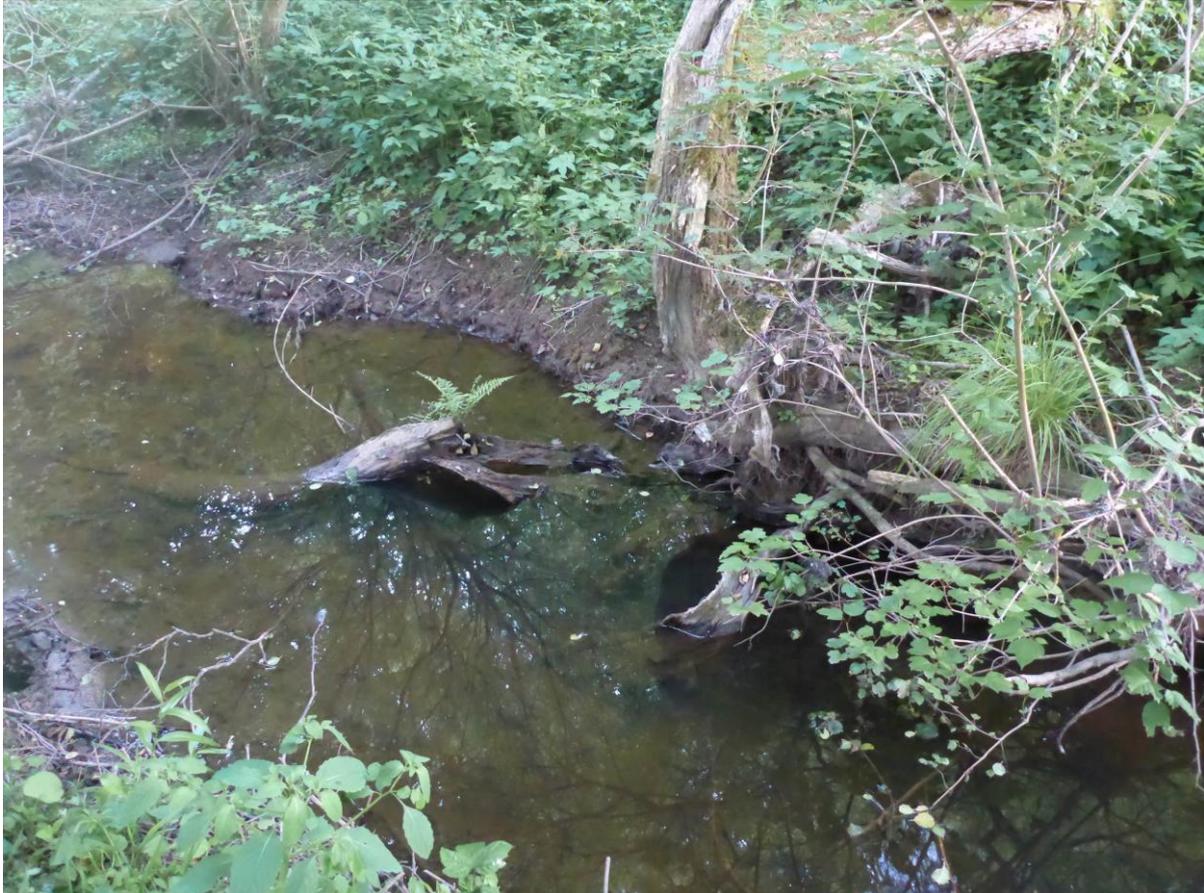
(Abb. 23: Unterhalb der Ortslage findet man noch einen weitgehend natürlichen Bachverlauf mit viel Totholz und ins Wasser ragenden Erlenwurzeln)

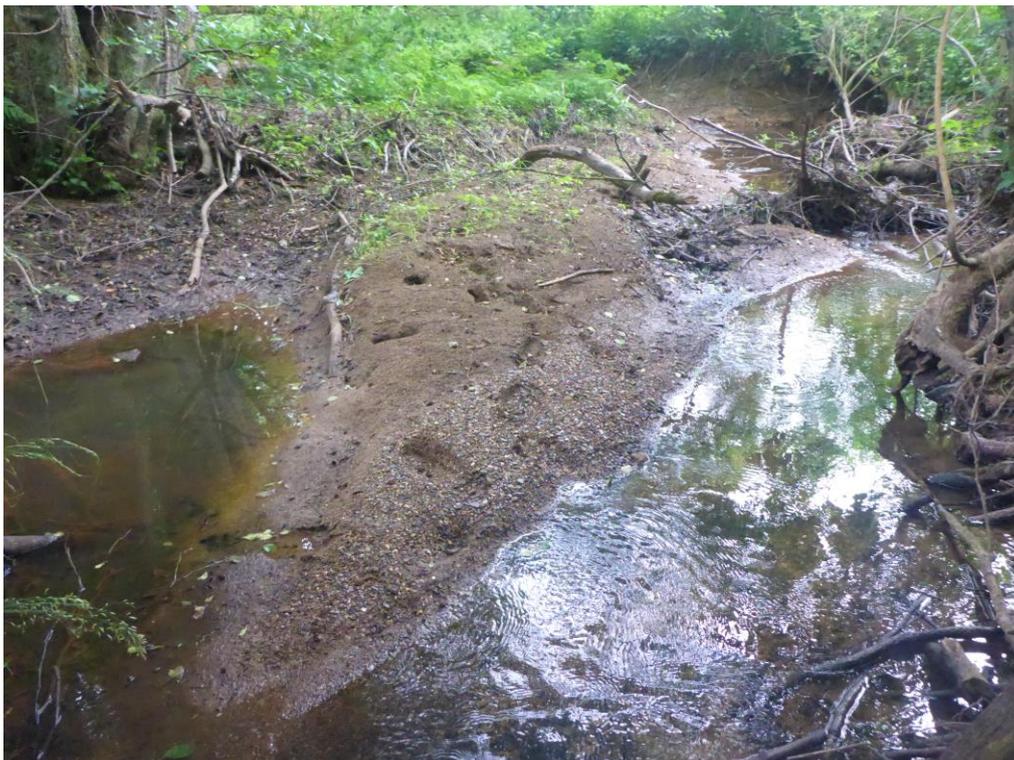
(Abb. 24: durch den weitgehend natürlich mäandrierenden Verlauf entstehen viele verschiedene Strukturen, wie Steilufer, Sand- und Schotterbänke)

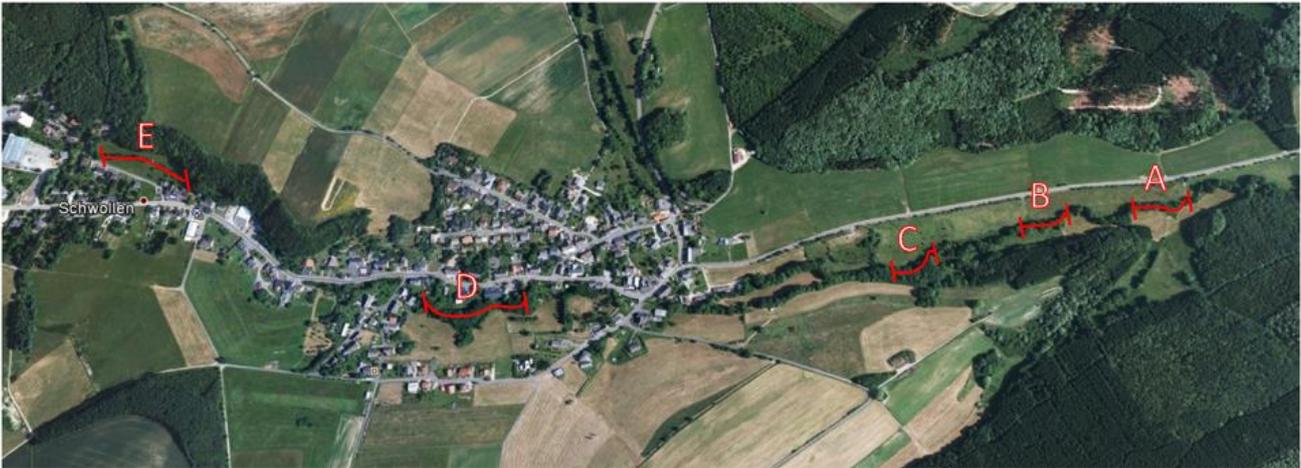
(Abb. 25: An den Probestellen für die Elektrofischung wurden zudem einige gewässerchemische Parameter erhoben)

Im Rahmen der Untersuchung wurden diverse Gewässerparameter erhoben. Neben den oben aufgeführten Parametern wurden zudem der Redox-Wert und Leitfähigkeit untersucht. Bei allen Parametern konnten keine größeren Auffälligkeiten festgestellt werden. Alle Werte lagen in einem normalen bis sogar guten Bereich. Lediglich die obere Probestelle zeigt einen erhöhten Eisengehalt.

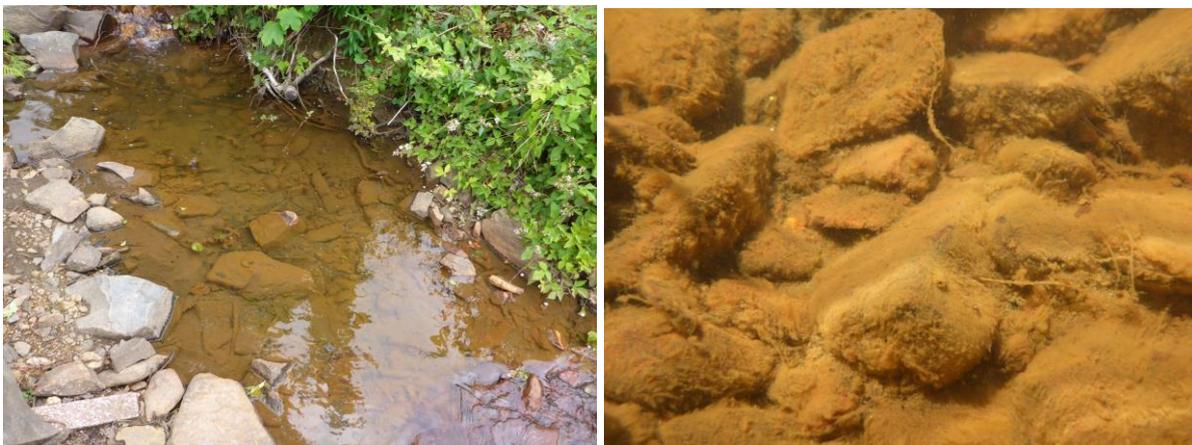
(Abb. 26-27: Im oberen Bereich nahe der Fischereirechtsgrenze befindet sich ein Bereich mit erhöhtem Eisengehalt und leichten Ablagerungen)

Das Ergebnis der Elektrofischung zeigte, dass hier keine Fische mehr vorkommen. Ein Grund dafür stellt der erhöhte Eisengehalt mit leichten Ablagerungen dar. Einige Flaschendeckel und -Etiketten lassen vermuten, dass hier zumindest kurz vor der Untersuchung eine Einleitung/Verunreinigung aus dem darüber gelegenen Industriegebiet stattgefunden hat. Inwieweit dies Auswirkung auf den ökologischen Bachzustand hat, ließ sich im Rahmen der Untersuchung nicht feststellen. Da bereits nach kurzer Gewässerstrecke weiter unterhalb der Bach wieder mit Fischen und Kleinlebewesen

besiedelt ist, liegt wohl keine langfristige bzw. dauerhafte und größere Gewässerschädigung /-Verunreinigung vor. Das Fehlen von Insekten und Fischen im oberen Bereich könnte sich somit auch auf den erhöhten (wahrscheinlich auch natürlichen) Eisengehalt zurückführen, der in der umliegenden Region typisch ist. Verstecke für Kleinlebewesen und Fische unter z.B. Steinen, im Substrat und Uferrand sind durch die Eisenhydroxidschlämmen weitgehend verdeckt und verschwunden. So findet die Nahrungsgrundlage der Bachforelle und Groppe keine geeigneten Lebensräume und machen somit diesen Bereich auch für die Fischfauna uninteressant.

Sollten in Zukunft weiterhin größere Fischsterben beobachtet werden, können wir nur empfehlen die Fische direkt sicherzustellen und einzugefrieren sowie Gewässerproben an unterschiedlichen Stellen und auch Tiefen zu entnehmen. Nur anhand frischer Proben lassen sich ggf. manche eingeleiteten Stoffe im Labor nachweisen. Zudem sollten immer zwei Gewässerproben pro Stelle entnommen werden. Eine davon sollte man immer selbst als „B“-Probe aufbewahren, falls die eingesendete Probe nicht im Labor ankommt oder während der Untersuchung etwas schiefeht oder dergleichen.

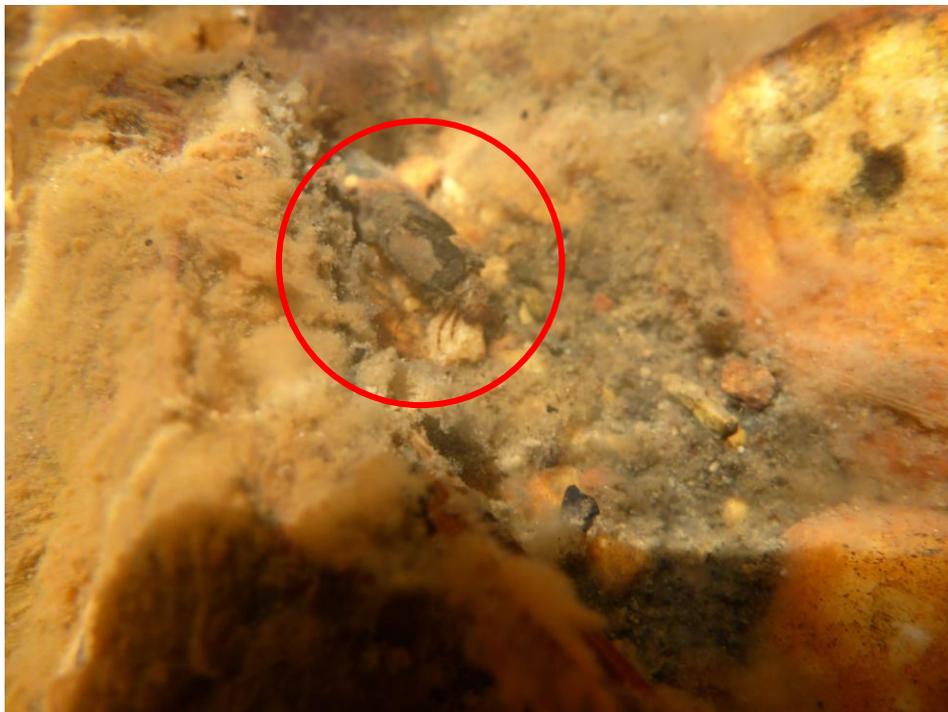
(Abb. 28: Im oberen Bereich nahe der Fischereirechtsgrenze befindet sich ein Bereich mit erhöhten Eisengehalt und leichten Ablagerungen – hier sind Nahrungstiere für Bachforellen – wie die Köcherfliegenlarve auf dem Bild – nur sehr selten zu finden.)
